PROTOCOLO DE AVALIAÇÃO AMBIENTAL RÁPIDA PARA CURSOS DE IGARAPÉS DE MANAUS/AM

ENVIRONMENTAL ASSESSMENT PROTOCOL FOR QUICK STREAMS COURSES MANAUS / AM

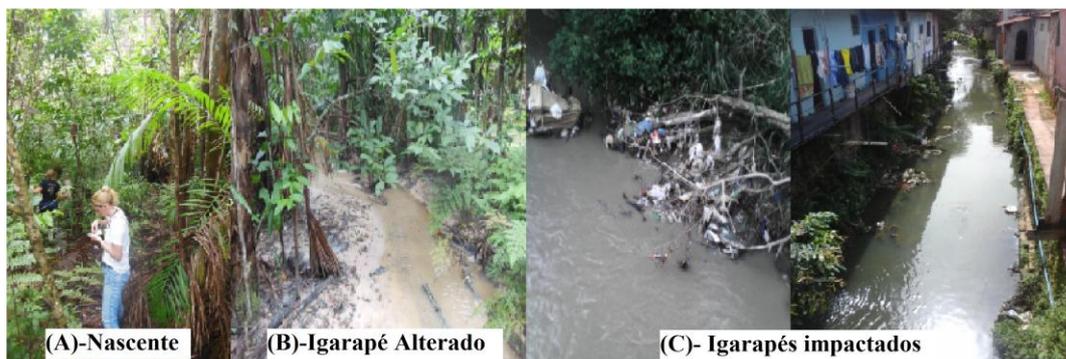
Figura. 01-Ambientes (A-Nascente-Ig. Mindu, B-trechos de igarapé impactado (Ig. Mindu) e C-impactado (Ig. Gigante), 2015.

Os ambientes foram classificados: A (Figura 01), ambiente- B (Figura 02) e ambiente - C (Figura 03), sendo igarapés e nascentes dentro da área urbana da cidade de Manaus.

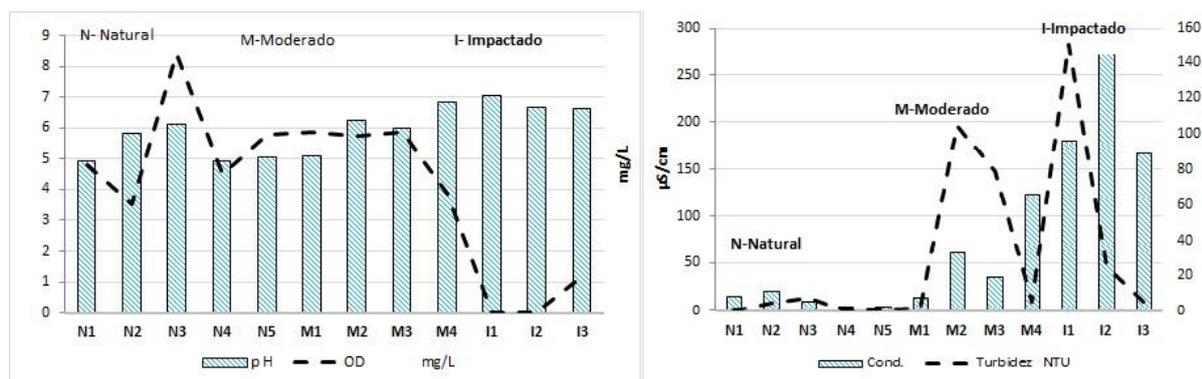
Figura 04. Comportamento da condutividade elétrica ($\mu\text{S}/\text{cm}$), turbidez (NTU), pH e OD (mg/L) em ambientes naturais (A), levemente impactados (B) e impactados (C).

De acordo com as figuras 04, nota-se que a variação de pH, condutividade, cor, turbidez e OD nos ambientes A, B e C analisadas em laboratório sofreram poucas variações comparando com a variável analisada do trecho aplicado de pH e oxigênio. O protocolo apresentou dados positivos assim confirmando a sua aplicabilidade.

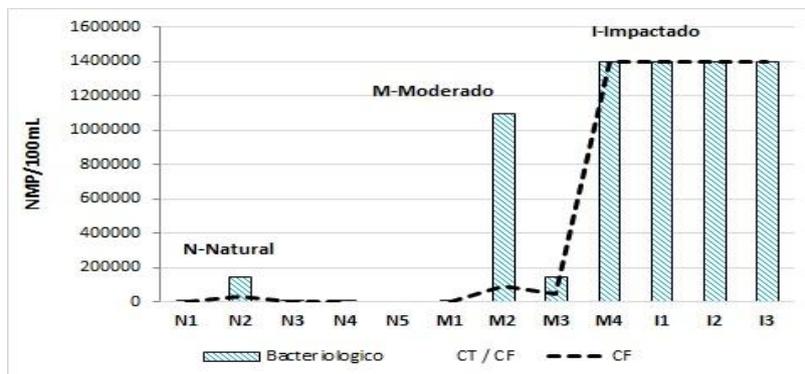
Figura 05 - Gráfico com as variáveis Bacteriológicas (CT e CF) dos ambientes A, B e C.

As variáveis bacteriológicas analisadas nos ambientes A, B e C estão com presença de coliformes fecais assim indicando que o local tem com despejos de esgotos. Na classificação do ambiente A (N1, N2, N3, N4 e N5) mostrou-se que os níveis estavam abaixo, assim confirma-se

que este local teria características de ambiente normal e os ambientes **B** (M1, M2 e M3) levemente impactados e **C** (M4, I1, I2 e I3) altamente impactados (Figura 05).

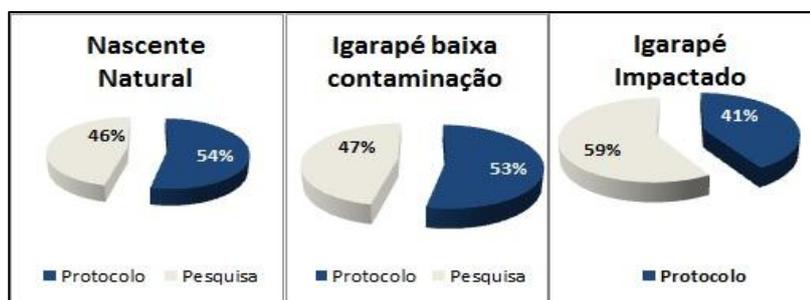
Figura 06 – Gráfico dos resultados da aplicação do protocolo avaliação rápido.

A somatória das notas foi atribuída à porcentagem de acordo com as categorias I, II e III do ambiente Natural 100% a 70%, moderado 60% a 45% e 40% a 10% para ambiente Impactado e se confirmou que os trechos foram classificados como N3 igarapé natural, M4 igarapé leve impacto e I3- igarapé impactado (Figura 06) para cada parâmetro fornece a pontuação final do protocolo para todos os habitat, confirmando com as análises físico-químicas e bacteriológicas realizadas no laboratório conforme a prévia do estudo feito do trecho, aplicabilidade do protocolo é viável como ferramenta de monitoramento ambiental dos igarapés (Tabela 02).
